# “งานหลังคา”

ความสำคัญของความปลอดภัยและสุขภาพ

## งานเครน, งานสลิง

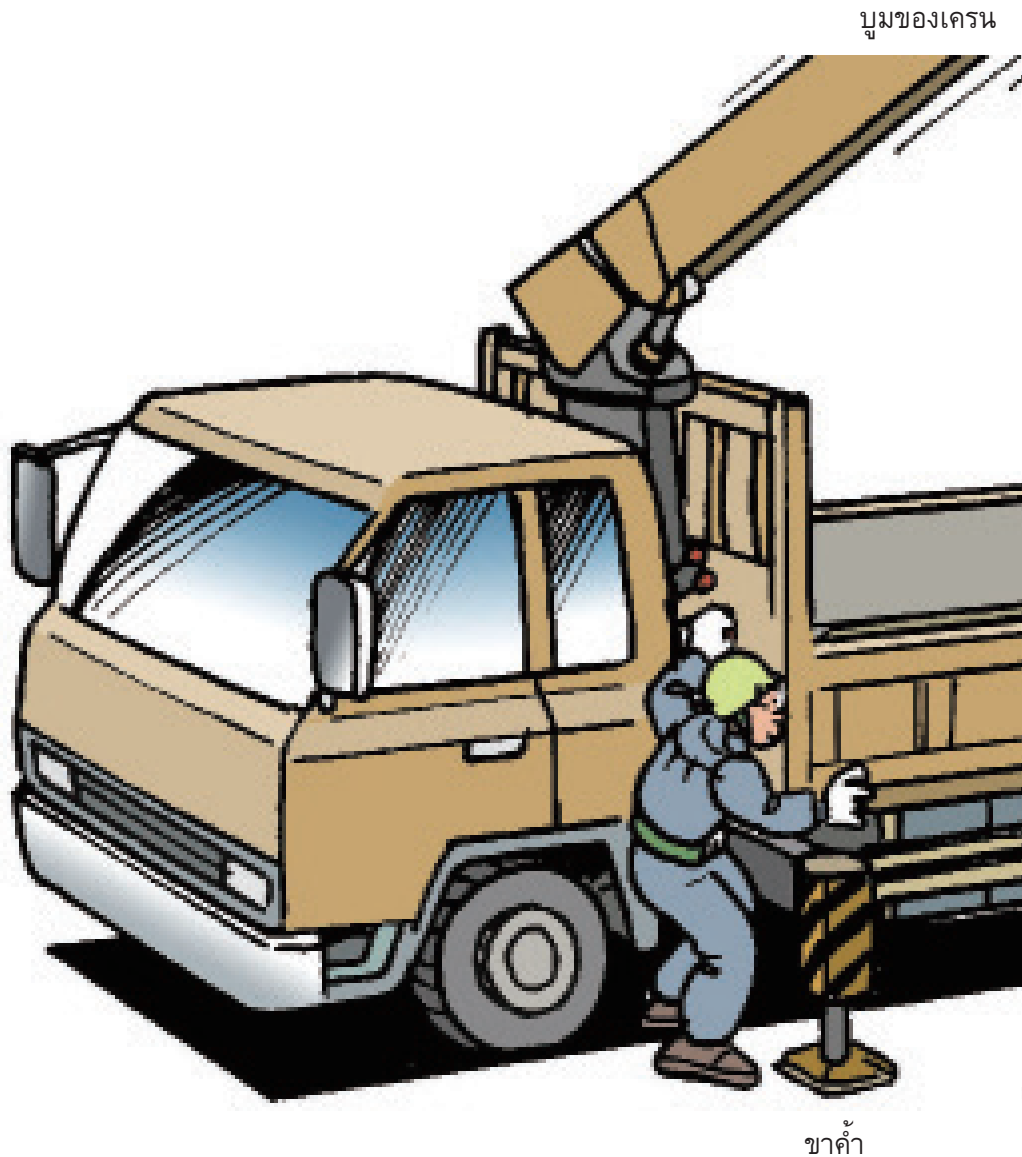
## (2) ยึดขาตั้งให้สุด

1. ต้องวางแผนรองที่พื้นในตำแหน่งที่วางขาตั้ง
2. ยึดขาตั้งให้สุด
3. ให้ความสนใจในรัศมีการทำงานเมื่อหมุน
4. ห้ามยกของทางด้านข้างของยานพาหนะ ให้ยกของที่ด้านหลังของยานพาหนะ

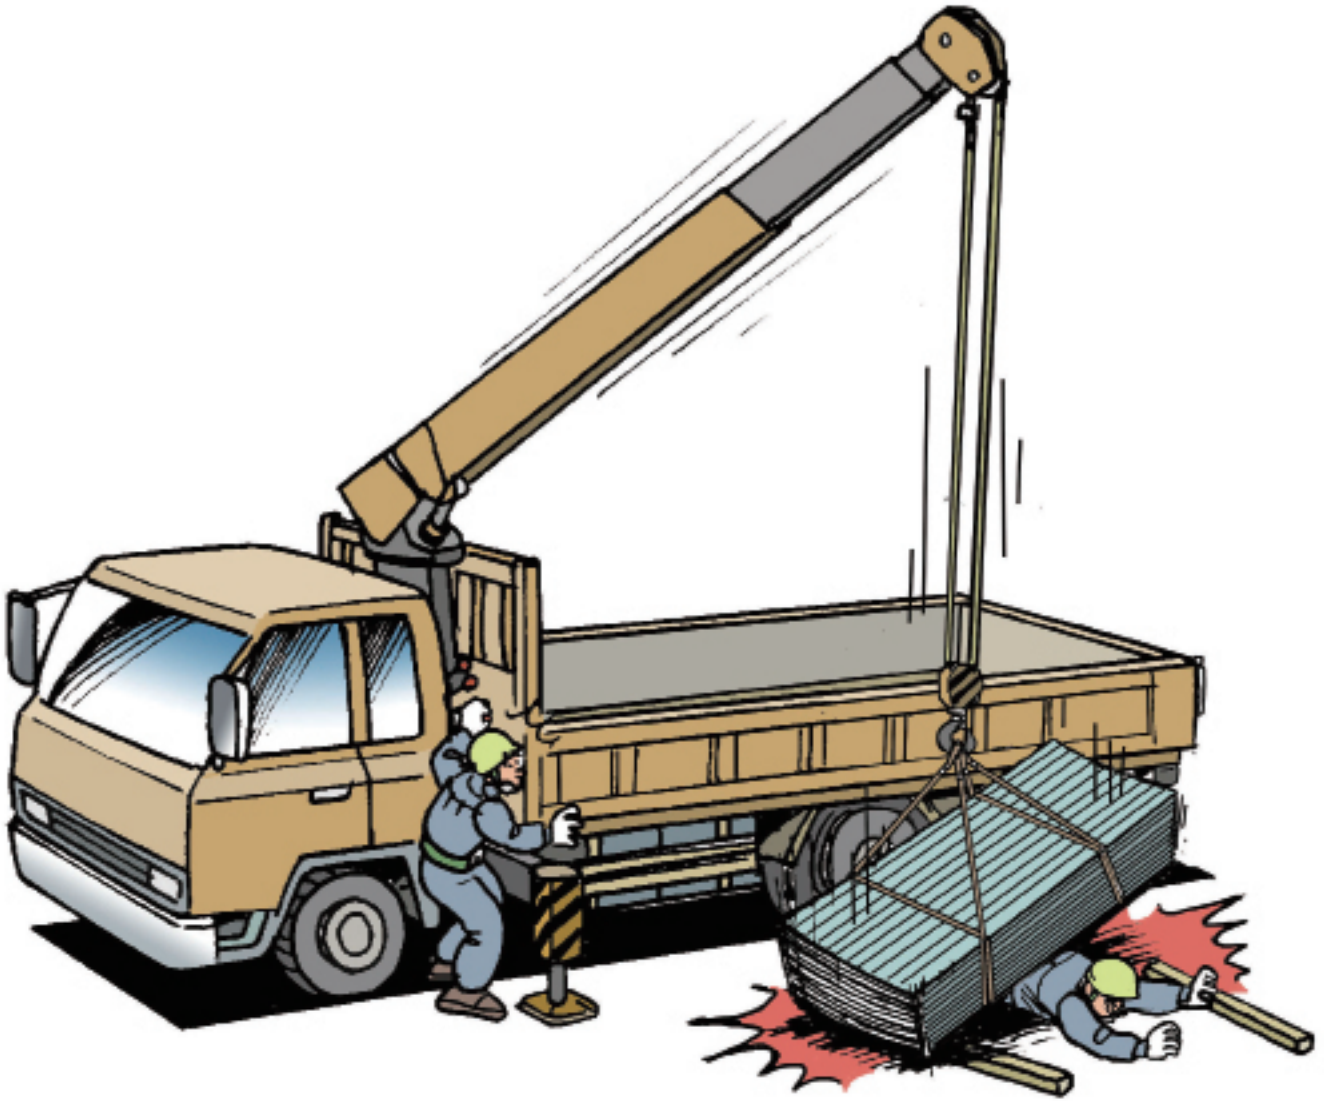
### (3) อย่าเข้ามาอยู่ใต้โหลดที่ถูกแขวนไว้ของรถเครน

1. ห้ามผู้ใดเข้ามาอยู่ใต้โหลดที่ถูกแขวนไว้
2. ตรวจสอบให้แน่ใจว่าไม่ได้เข้ามาอยู่ใต้โหลดที่ถูกแขวนไว้เมื่อนำสลิงขึ้นหรือลง
3. หากคาดว่าจะมีอันตรายเมื่อลมแรง ฯลฯ ให้หยุดการทำงาน

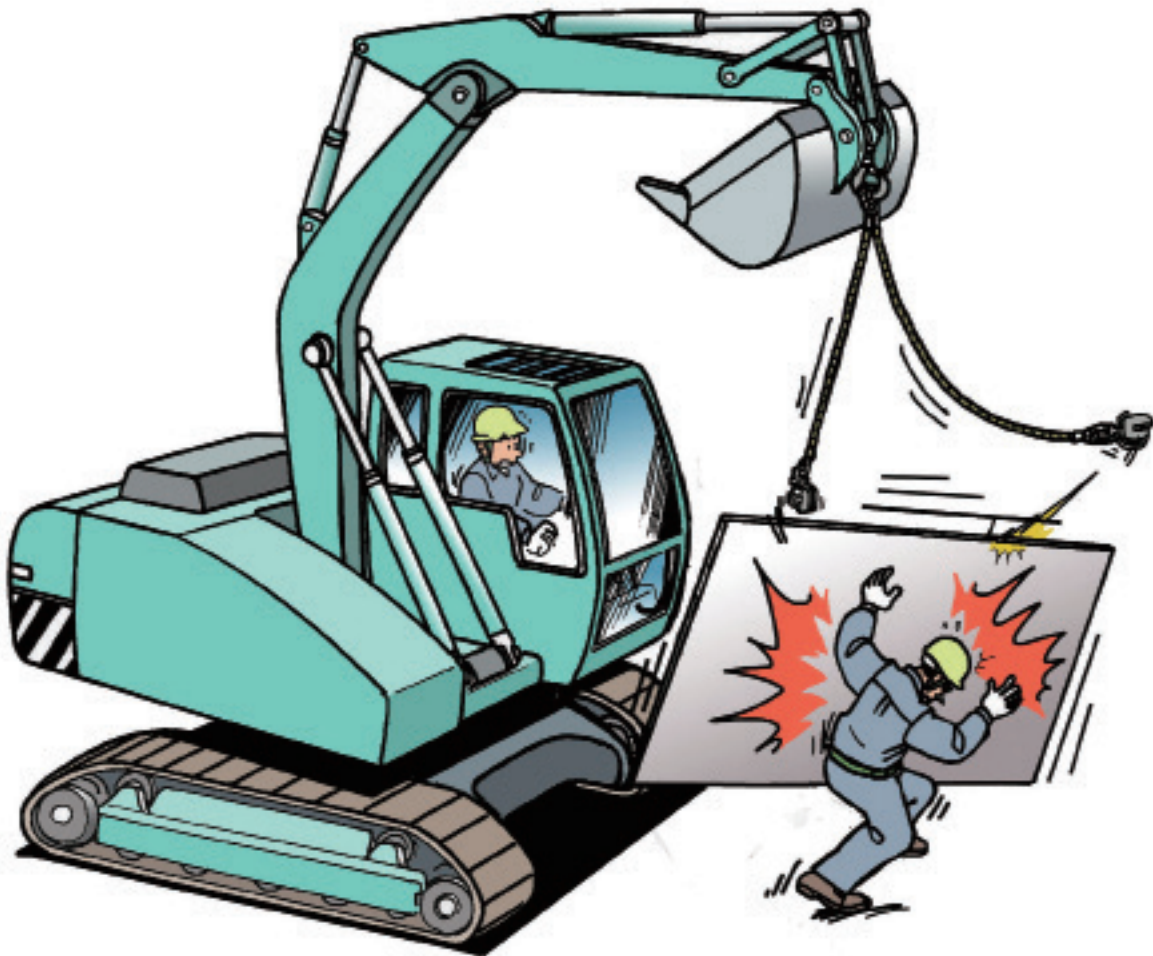
#### (4) ให้ความสนใจในพื้นที่การทำงานเมื่อหมุน

เมื่อนำโหลดขึ้นหรือลงด้วยรถแบ็คโฮ, รถเครน ฯลฯ ห้ามเข้าไปอยู่ในรัศมีการหมุน

1. ห้ามเข้าในรัศมีการทำงาน
2. ทำทางเดินให้ปลอดภัย

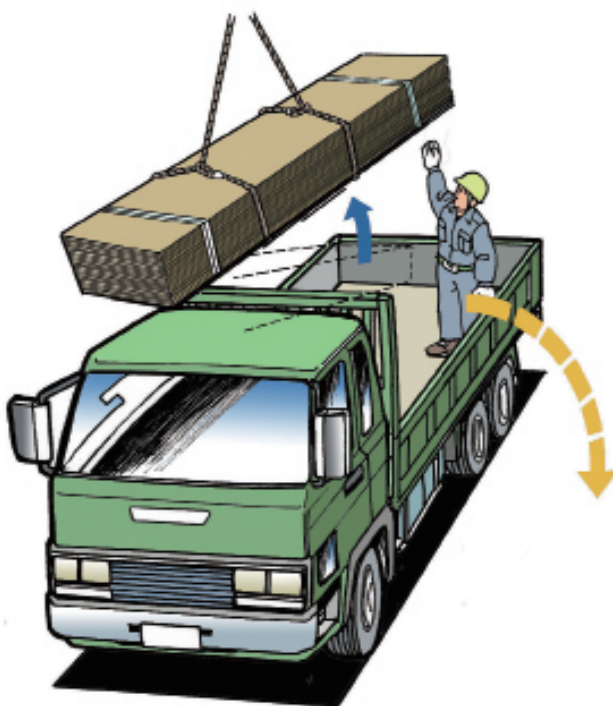
## (8) งานสลิง

เมื่อแขนโหลตทำการยกด้วยลวดสลิง  
สองเส้นและพยายามยกขึ้น

เห็นว่าโหลตทำการยกไม่สมดุลและอันตราย จึงหยุด  
การยก แต่แผ่นหินชนวนก็หลุดออกมาจากลวดสลิงแล้ว  
ชนผู้ได้รับบาดเจ็บ
